INFORME DE ACTIVIDADES DEL PRIMER TRIMESTRE 2024

DIRECCIÓN DE ALUMBRADO PÚBLICO

MANTENIMIENTO DE ALUMBRADO PÚBLICO

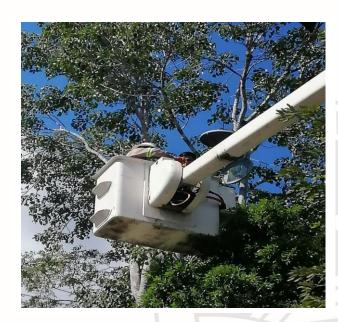
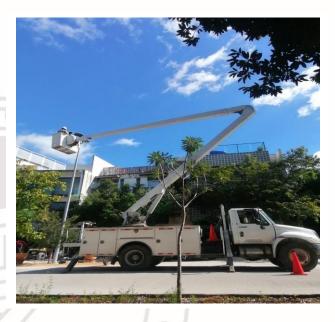
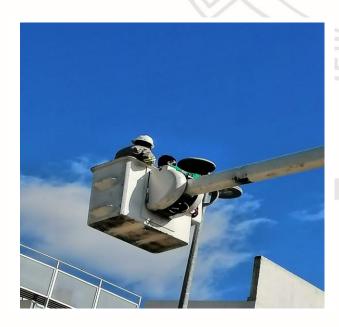
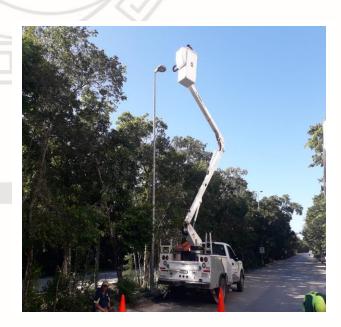
REHABILITACIÓN DE 24 LUMINARIAS; FRACCIONAMIENTO ALDEA ZAMA.

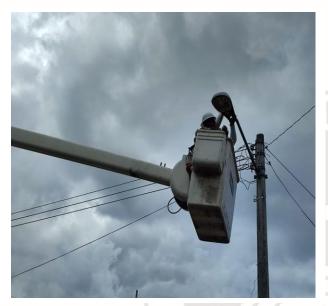
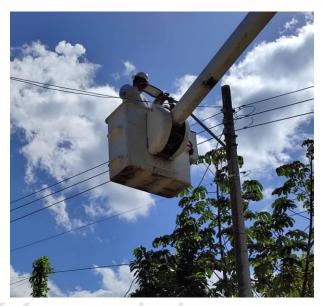
REHABILITACIÓN DE 8 FOTOCELDAS; POBLADO DE SAN JUAN.

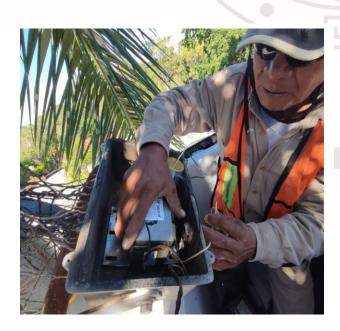
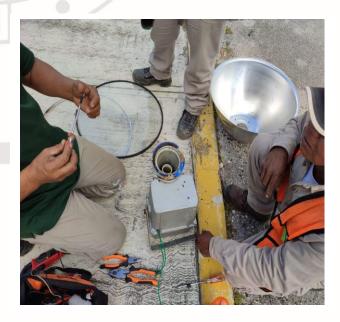
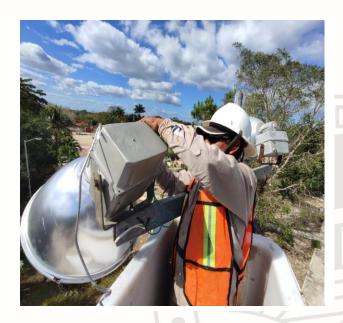
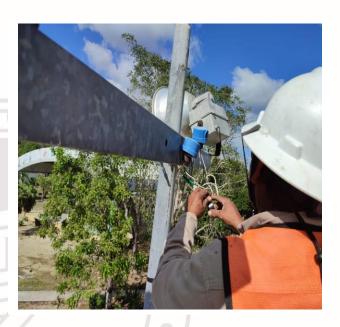
REHABILITACIÓN DE 7 REFLECTORES; POBLADO DE SAN JUAN.

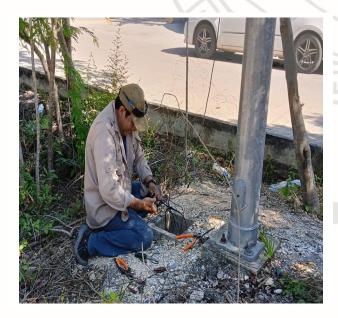
REHABILITACIÓN DE LÍNEAS DE ALUMBRADO PÚBLICO; FRACCIONAMIENTO ALDEA ZAMA.

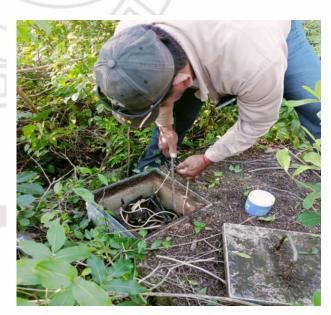
REHABILITACIÓN DE LÍNEAS DE ALUMBRADO PÚBLICO; COL. TUMBEN KAA, CALLE ZANAPAN ENTRE CALLE RIO ROSARIO Y RIO JOAQUIN.

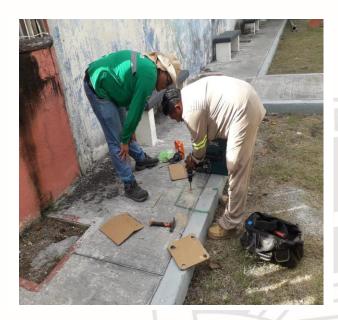
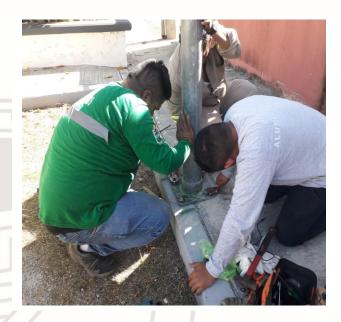
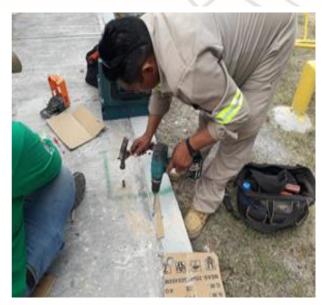
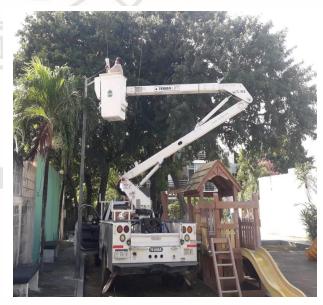
CAMBIO DE 2 POSTES DAÑADOS POR NUEVOS; FRACCIONAMIENTO VILLAS TULUM, EN EL PARQUE.

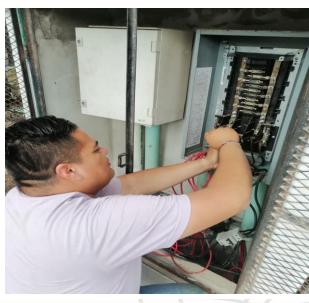
REHABILITACIÓN EN BANCO DE CONTROL; COL. MAYAPAX, CALLE JUPITER ENTRE CALLE TUN-K'UL Y 4 OTE.

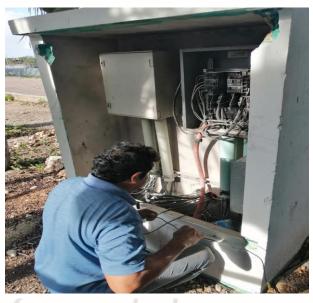
REHABILITACIÓN EN BANCO DE CONTROL; COL. MAYAPAX, CALLE JUPITER ENTRE CALLE TUN-K'UL Y 4 OTE.

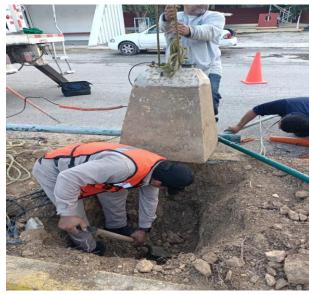
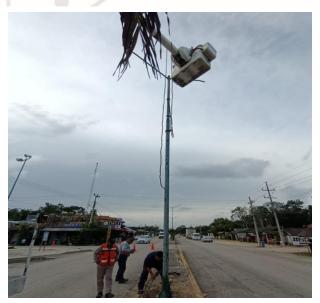
CAMBIO DE POSTE DAÑADO POR NUEVO; POBLADO DE MANUEL ANTONIO AY.

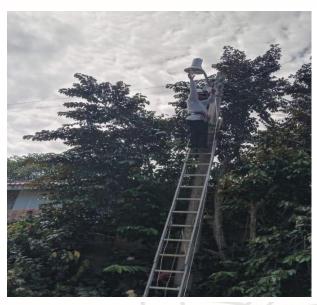
REHABILITACIÓN DE LUMINARIA; POBLADO DE MANUEL ANTONIO AY.

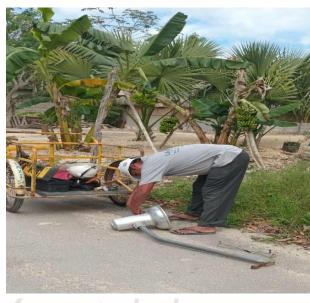
REHABILITACIÓN DE LUMINARIA; POBLADO DE MANUEL ANTONIO AY.

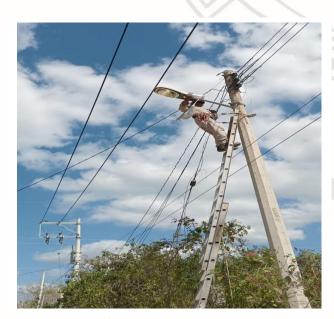
REHABILITACIÓN DE LUMINARIA; POBLADO DE MANUEL ANTONIO AY.

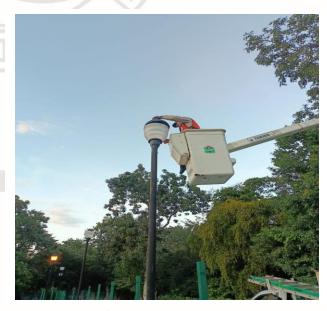
REHABILITACIÓN DE LUMINARIA; COL. CENTRO, CALLE 2 PTE ENTRE CALLE ACUARIO NTE Y 4 PTE.

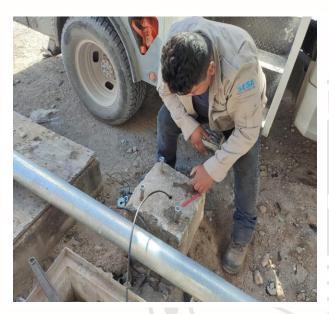
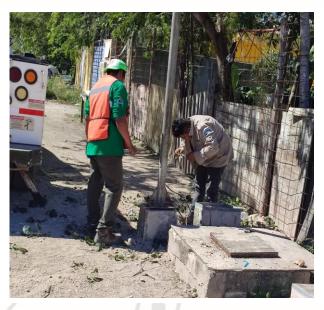
CAMBIO DE POSTE DAÑADO POR NUEVO; COL. TUMBEN-KA, CALLE 17.

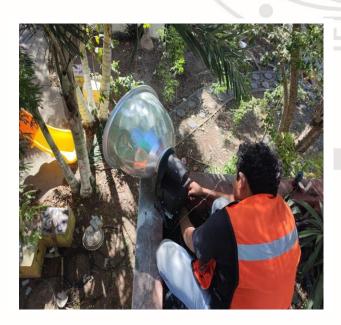
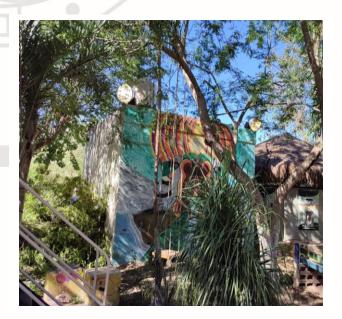
REHABILITACIÓN DE 4 REFLECTORES; FRACCIONAMIENTO GUERRA DE CASTAS, EN EL PARQUE.

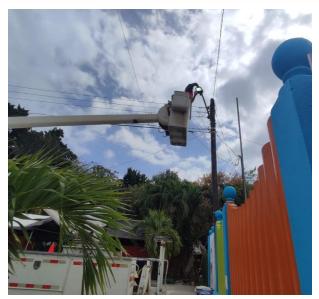
REHABILITACIÓN DE FOTOCELDA; POBLADO DE CHEMUYIL.

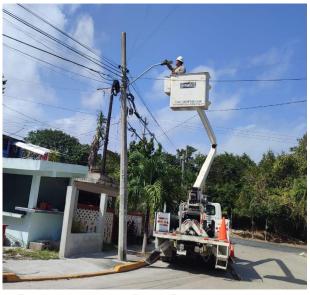
REHABILITACIÓN DE FOTOCELDA; POBLADO DE CHEMUYIL.

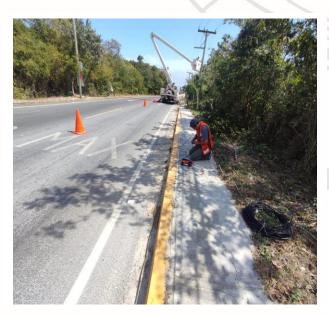
REHABILITACIÓN DE LÍNEAS DE ALUMBRADO PÚBLICO; POBLADO DE CHEMUYIL, CALLE RAMAL A CHEMUYIL.

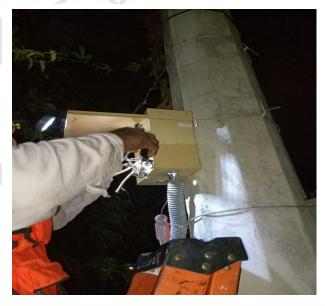
REHABILITACIÓN EN BANCO DE CONTROL; COL. LA VELETA, AV. 12 ENTRE CALLE 13 Y 15.

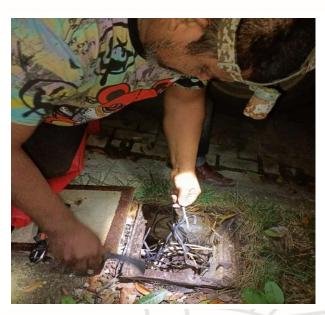
REHABILITACIÓN DE LÍNEAS DE ALUMBRADO PÚBLICO; FRACCIONAMIENTO ALDEA ZAMA.

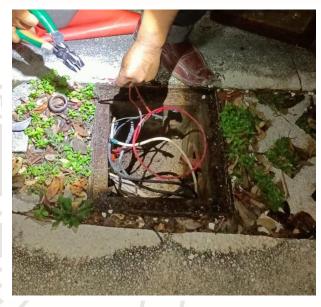
REHABILITACIÓN DE LÍNEAS DE ALUMBRADO PÚBLICO; FRACCIONAMIENTO ALDEA ZAMA.

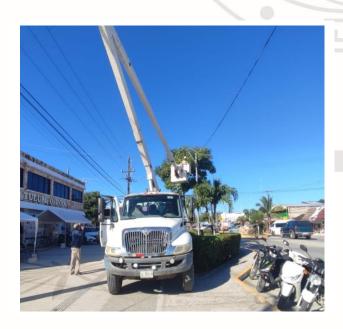
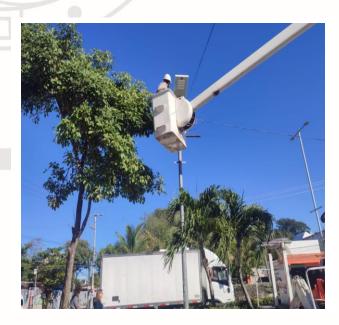
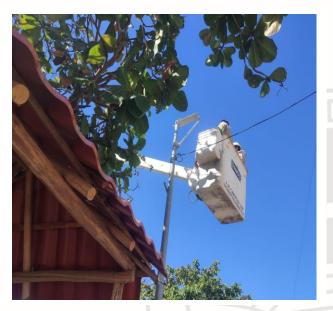
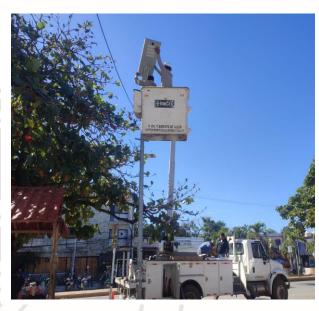
CAMBIO DE 3 LUMINARIAS OBSOLETAS POR NUEVOS TIPO LED; COL. CENTRO, AV. TULUM.

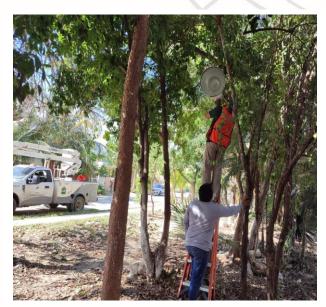
REHABILITACIÓN DE REFLECTOR; FRACCIONAMIENTO GUERRA DE CASTAS, EN EL PARQUE.

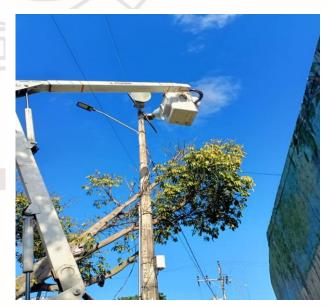
REHABILITACIÓN DE REFLECTOR; COL. CENTRO, CALLE OSIRIS SUR ENTRE CALLE SOL OTE Y AV. TULUM.

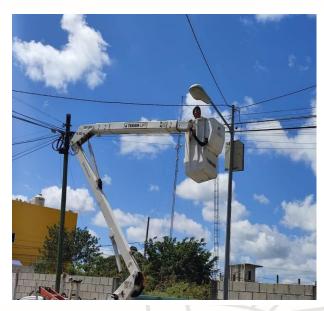
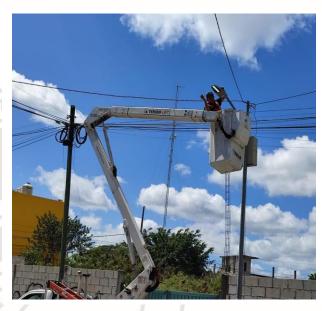
CAMBIO DE LUMINARIA OBSOLETA POR NUEVO TIPO LED; COL. CENTRO, CALLE ALFA Y VENUS OTE.

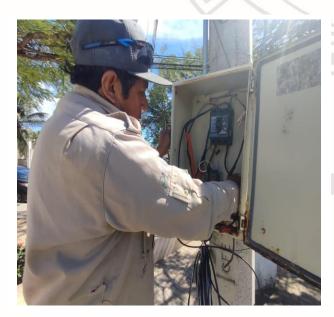
REHABILITACIÓN EN BANCO DE CONTROL; COL. CENTRO, EN EL PARQUE DOS AGUAS.

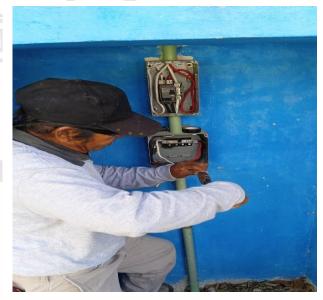
REHABILITACIÓN EN BANCO DE CONTROL; POBLADO DE MACARIO GOMEZ, EN EL PARQUE.

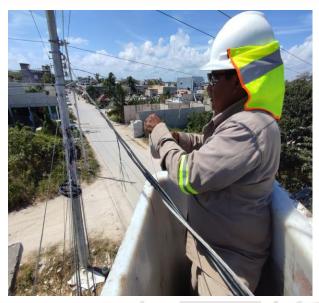
REHABILITACIÓN DE LÍNEAS DE ALUMBRADO PÚBLICO; POBLADO DE AKUMAL, COL. TORTUGA.

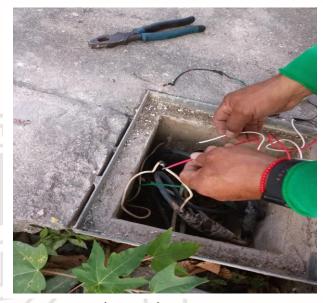
REHABILITACIÓN DE LÍNEAS DE ALUMBRADO PÚBLICO; COL. TUMBEN KAA, CALLE RIO CARDENAS Y CALLE RIO DE LA CONCORDIA.

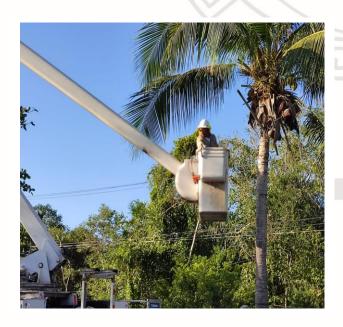
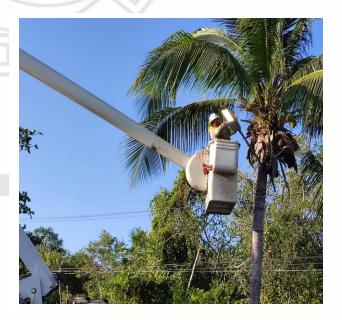
CAMBIO DE LUMINARIA OBSOLETA POR NUEVO TIPO LED; POBLADO DE AKUMAL, DEL LADO DEL ANDADOR A LA PLAYA.

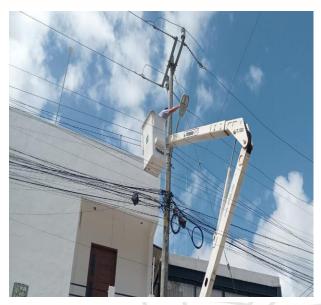
REHABILITACIÓN DE FOTOCELDA; COL. EJIDO NTE, CALLE CHANCHEN EN VARIOS PUNTOS.

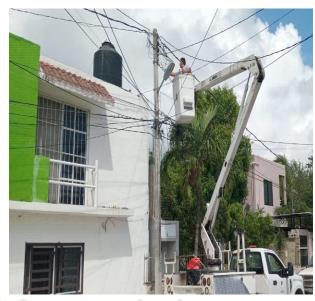
REHABILITACIÓN DE FOTOCELDA; COL. EJIDO NTE, CALLE CHANCHEN EN VARIOS PUNTOS.

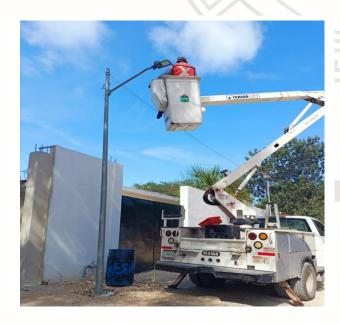
REHABILITACIÓN DE LUMINARIA; COL. LA VELETA, CALLE PUNTA ALLEN ENTRE CALLE ZAC-BE Y AV. BOCA PAILA.

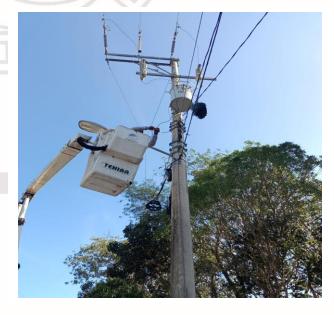
REHABILITACIÓN DE LUMINARIA; COL. LA VELETA, CALLE PUNTA ALLEN ENTRE CALLE ZAC-BE Y AV. BOCA PAILA.

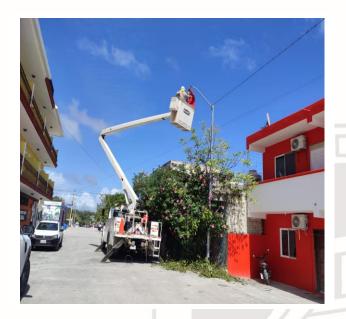
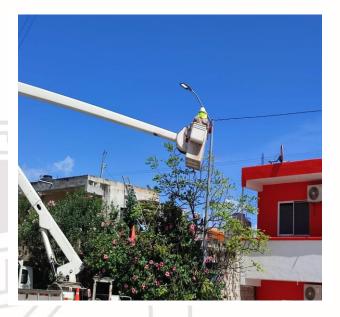
CAMBIO DE 2 LUMINARIAS OBSOLETAS POR NUEVOS TIPO LED; POBALDO DE AKUMAL.

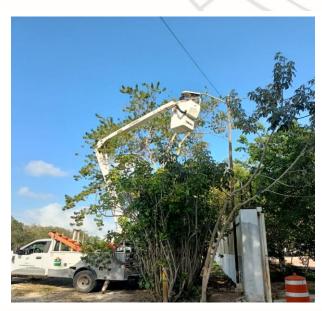
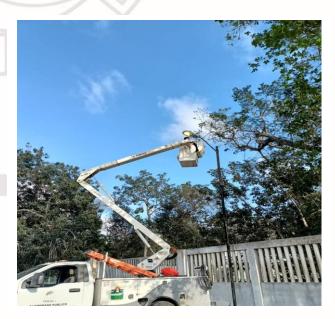
REHABILITACIÓN DE 2 LUMINARIAS; CARRETERA FEDERAL EN LA CASA EJIDAL.

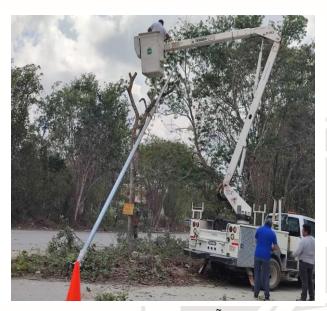
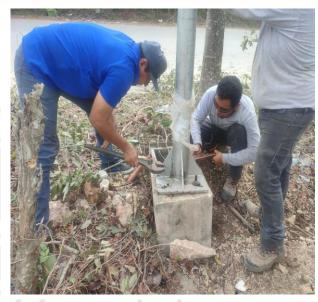
CAMBIO DE POSTE DAÑADO POR NUEVO; COL. TUMBEN KAA, CALLE RIO ZANAPA Y AV. 1.

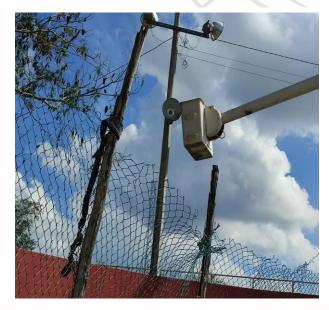
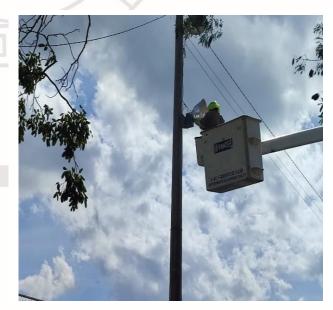
REHABILITACIÓN DE 6 REFLECTORES; POBLADO DE COBA, EN LA UNIDAD DEPORTIVA.

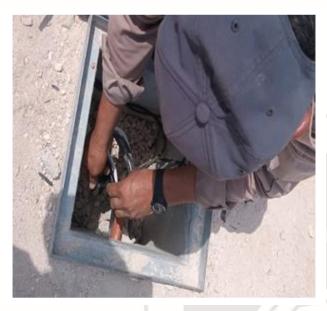
REHABILITACIÓN DE LÍNEAS DE ALUMBRADO PÚBLICO; COL. CENTRO, EN LA UNIDAD DEPORTIVA.

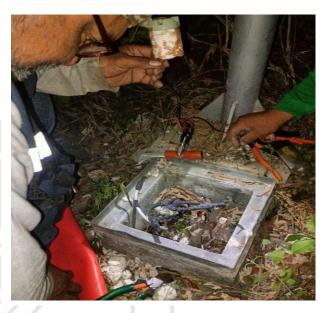
REHABILITACIÓN DE LÍNEAS DE ALUMBRADO PÚBLICO; COL. TUMBEN KAA, AV. 1 Y AV. 18.

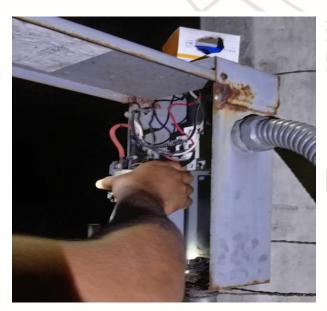
REHABILITACIÓN EN BANCO DE CONTROL; COL. TUMBEN KAA, CALLE 24 ENTRE CALLE YOTDZONOT Y AV. 1.

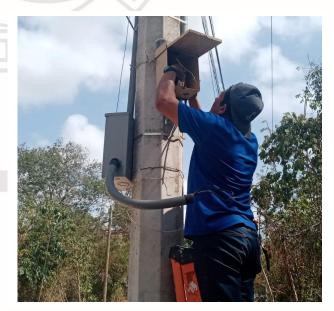
REHABILITACIÓN EN BANCO DE CONTROL; COL. EJIDO, CALLE CHAN-CHEN.
