**DEPENDENCIA:** Secretaria General  
**DIRECCION:** Dirección de Movilidad  
**Oficio:** MT/SG/DM/074/2026  
**ASUNTO:** INFORME DE ACTIVIDADES  
Tulum, Q. Roo, 10 de abril de 2026

#### **REPORTE 01.- ACTIVIDAD OPERATIVA**

## REPORTE 05.- DE RECORRIDO EN LA COLONIA LA VELETA.

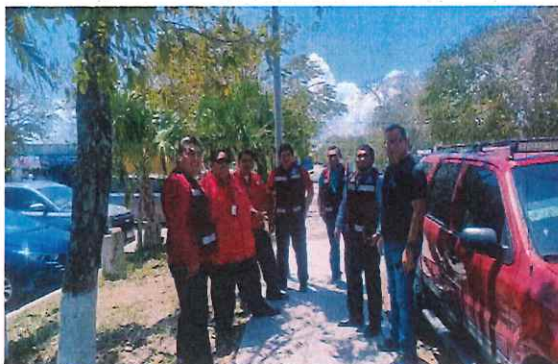
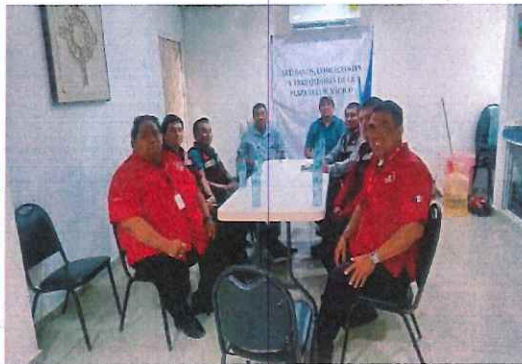
Evidencia Reporte. - 03

Actualmente, la falta de infraestructura adecuada para ascenso y descenso genera:

1. **Rehabilitación del paradero**
  - Evaluación del estado actual del punto de ascenso y descenso
  - Necesidad de adecuación física y señalización
2. **Ordenamiento del servicio de transporte**
  - Organización de unidades del sindicato de taxis
  - Mejora en la operación en zona turística
3. **Seguridad peatonal**
  - Separación de flujos entre peatones y vehículos
  - Reducción de puntos de conflicto
4. **Coordinación con sector artesanal**
  - Integración del paradero con la actividad comercial
  - Minimización de afectaciones a locales

- Implementar señalización clara de: Ascenso/descenso y Zonas peatonales
- Delimitar físicamente el paradero (pintura, bolardos o elementos tácticos)
- Establecer supervisión operativa continua
- Evaluar implementación de zona de velocidad controlada (Zona 30)

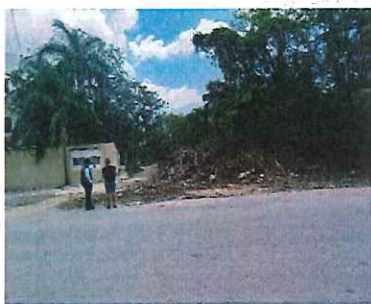
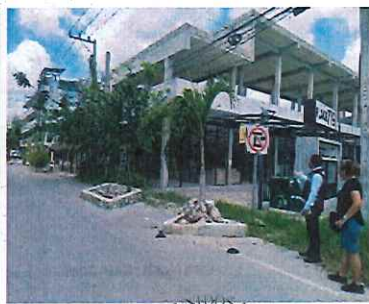
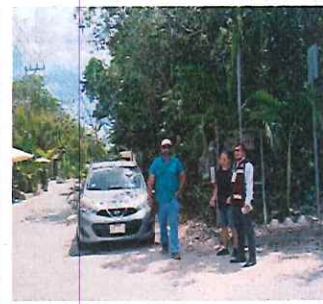
Evidencia Reporte. - 05

- Falta de señalética de sentido vial y uso indebido como doble sentido.
- Riesgo de conflictos vehiculares y siniestros.

- Presencia de material de despalme y obstrucción parcial de la vía.
- Afectación a la movilidad, especialmente de peatones y ciclistas.

- Ocupación de ciclovía informal por motocicletas.
- Uso de la vía pública por restaurantes (mesas y sillas).
- Banquetas obstruidas → peatones obligados a circular por la calle.

- Maceteras móviles de negocios y Reducción del espacio peatonal efectivo

- Necesidad de retiro y reubicación.
- Posible interferencia con la circulación peatonal y ciclista.
- Deficiente visibilidad o ubicación estratégica.

- Instalación de señalética vertical y horizontal de sentido único.
- Implementación de dispositivos de calmado de tráfico.

- Liberación inmediata de la vialidad.
- Supervisión de responsables de obra.
- Implementación de control de obras en vía pública.

- Delimitación de ciclovía (urbanismo táctico o definitivo).
- Retiro de motocicletas sobre infraestructura ciclista.
- Regulación del uso de vía pública por comercios.
- Liberación de banquetas (mínimo 1.5 m libres).

- Censo de mobiliario privado.
- Reubicación fuera de zona peatonal.
- Lineamientos de ocupación del espacio público.

- Retiro técnico de señal existente.
- Evaluación de ubicación óptima (visibilidad y seguridad).
- Reinstalación sin interferir con banqueta o ciclovía.

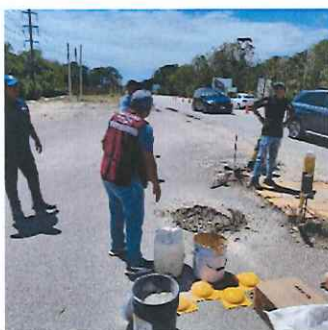
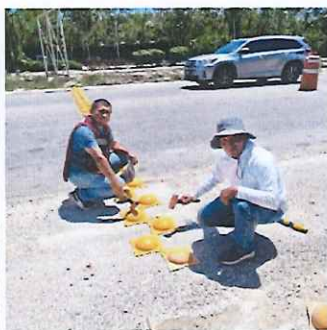
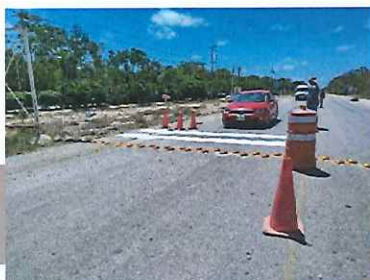
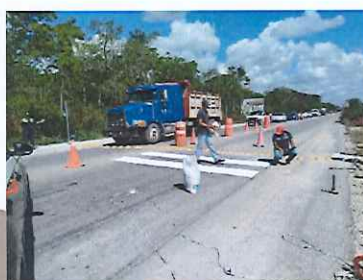
### Evidencia Reporte. - 01

- Velocidades operativas elevadas propias de una vía federal
- Dificultad para realizar maniobras seguras de ingreso y salida hacia el predio escolar
- Riesgo de: Alcances traseros, Frenados bruscos Conflictos vehículo– vehículo en giros de acceso.

**Objetivo principal.** - Reducir la velocidad vehicular en tramo de carretera federal para permitir maniobras seguras de acceso al predio escolar

**CONCLUSIÓN.** - La intervención tiene un enfoque correcto como medida de control de velocidad para gestión de accesos en vía de alta velocidad, lo cual, reduce riesgos de colisión, mejora la operación vehicular local, cumple con los principios de seguridad vial establecidos en la normativa nacional

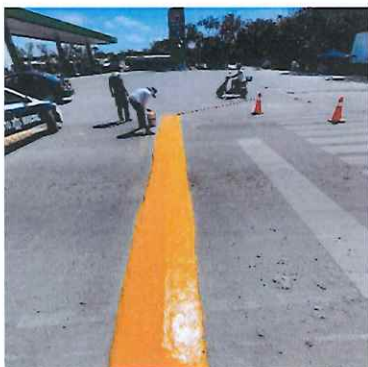
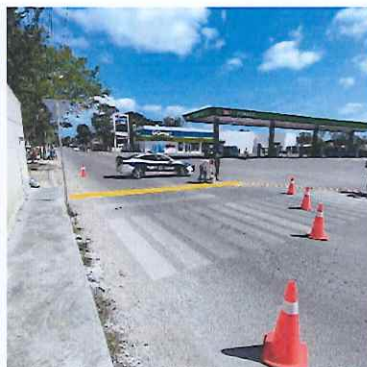
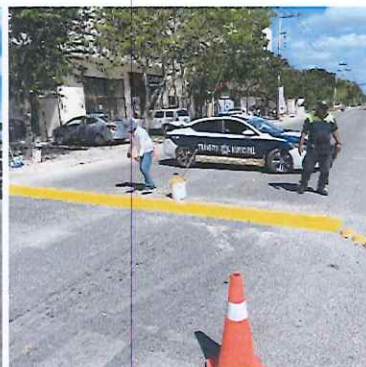
#### Evidencia Reporte. - 03

## REPORTE 03.- ACTIVIDAD OPERATIVA. – APLICACION DE PINTURA EN REDUCTORES DE VELOCIDAD.

**4. Seguimiento.** - Se dará continuidad a los trabajos de pintura conforme a programación operativa, asegurando que todos los dispositivos cumplan con condiciones óptimas de visibilidad y seguridad vial.

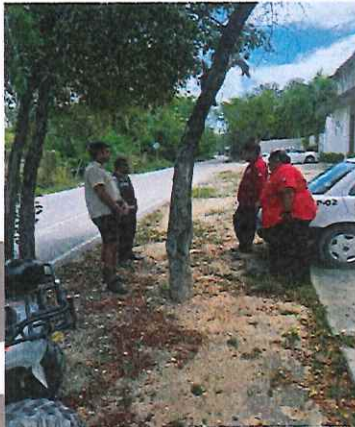
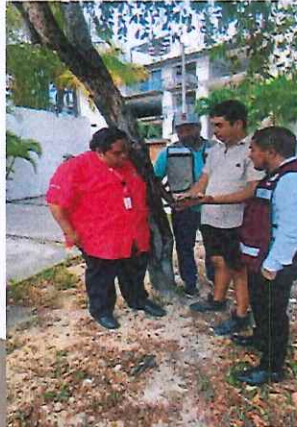
**Evidencia Reporte. - 02**

**Conclusión Técnica (actualizada).-** La incorporación del paradero en el inicio de Calle 7 sur:

- Reduce riesgos viales desde el origen y Permite control de la demanda
- Mejora la eficiencia operativa del sistema
- Fortalece la percepción de servicio formal y seguro

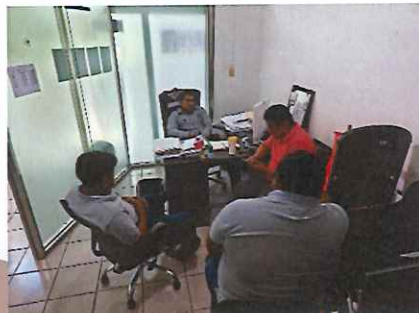
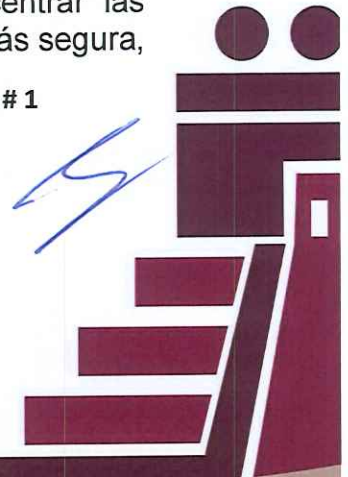
#### **EVIDENCIA REPORTE # 1**

Asimismo, se identificó la necesidad de consolidar espacios adecuados para ascenso y descenso de pasajeros y evaluar la posibilidad de concentrar las operaciones en instalaciones específicas que permitan una prestación más segura, eficiente y ordenada del servicio.

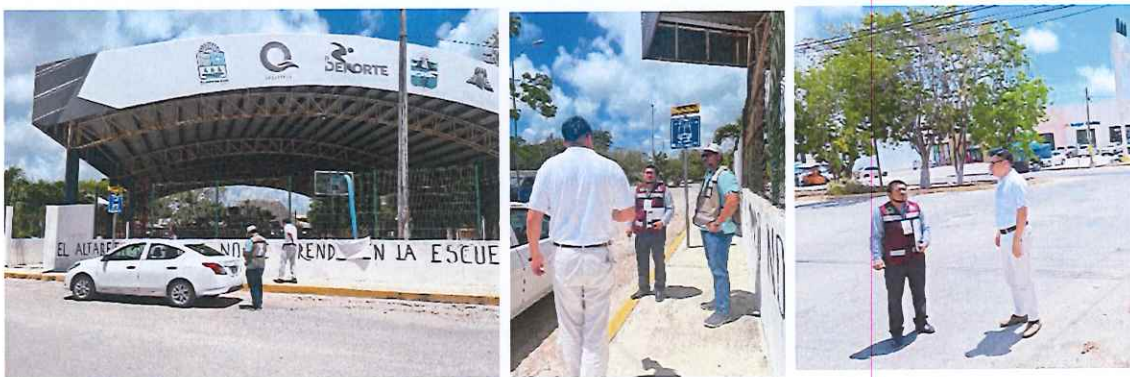
EVIDENCIA REPORTE # 2

La supervisión permitió identificar áreas de mejora en la infraestructura básica de los puntos de ascenso y descenso utilizados por el personal de Grupo Xcaret, priorizando acciones de señalización, delimitación y mantenimiento para fortalecer la seguridad vial y la operación ordenada del transporte de personal en el municipio de Tulum.

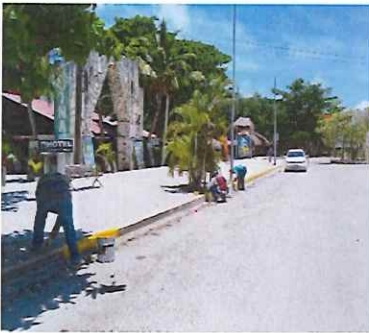
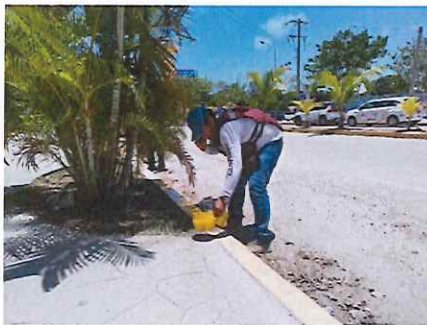
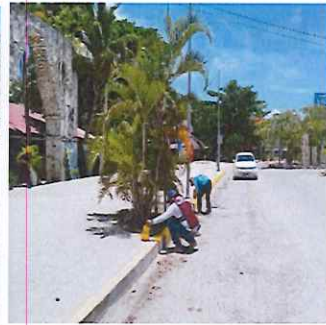
EVIDENCIA REPORTE # 4

## REPORTE # 4 MANTENIMIENTO EN ÁREA DE DESCENSO EN LA ZONA ARQUEOLÓGICA DE TULUM

visitantes y usuarios del transporte en el municipio de Tulum. La señalización horizontal implementada permitirá mejorar la identificación del área de descenso y contribuirá al ordenamiento de la movilidad en el entorno de la Zona Arqueológica.

Se recomienda continuar con acciones periódicas de mantenimiento y conservación de la señalización vial en puntos estratégicos del municipio para garantizar condiciones adecuadas de seguridad vial y accesibilidad.

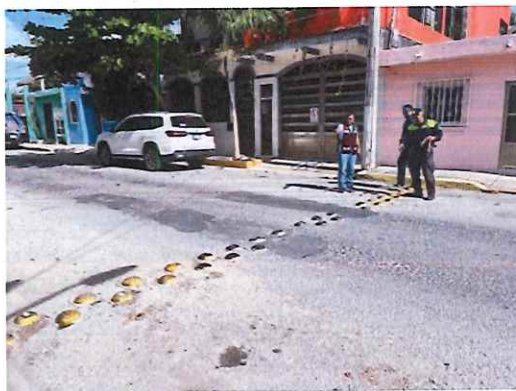
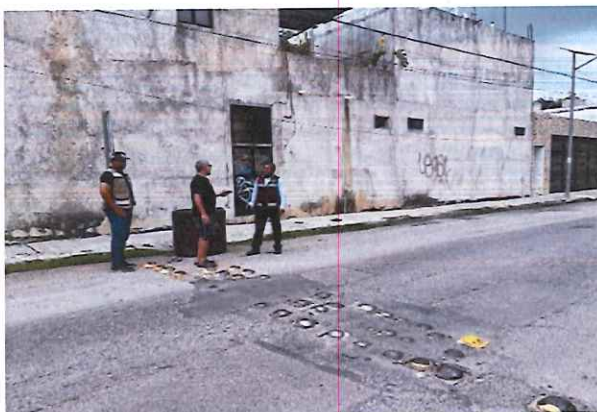
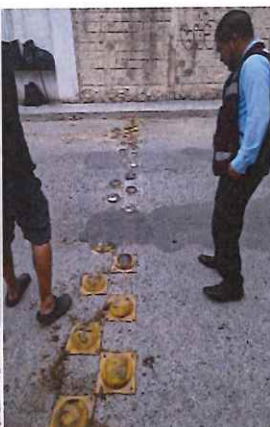
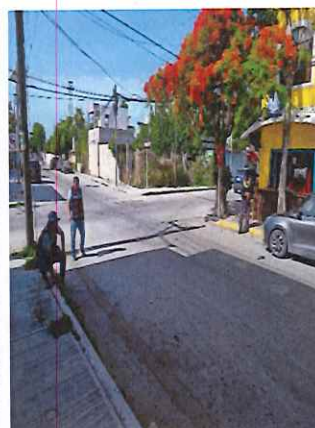
#### Evidencia Reporte. - 02

Asimismo, manifestó que dichos dispositivos fueron instalados anteriormente con su respectiva señalización preventiva; sin embargo, debido al paso constante de vehículos pesados y unidades del servicio público de transporte de pasajeros, el material tipo boya presenta fracturas, desprendimientos y desgaste considerable.

Durante la inspección ocular se constató la existencia de los dos reductores de velocidad, observándose que efectivamente presentan deterioro físico importante, lo que disminuye considerablemente su efectividad como medida de control de velocidad.

- Existen dos dispositivos reductores de velocidad tipo boya sobre la vialidad preferencial.
- Ambos presentan desgaste, fracturas y pérdida parcial del material.
- La señalización existente requiere revisión para verificar su estado de conservación y cumplimiento de la normatividad vigente.
- La vialidad soporta un flujo importante de transporte público, vehículos particulares y vehículos pesados, situación que acelera el deterioro de este tipo de dispositivos.

Como resultado de la verificación, se confirmó que ambos dispositivos presentan un deterioro considerable derivado del uso continuo y del tránsito constante de vehículos particulares, unidades del servicio público de transporte y vehículos de carga, observándose desprendimiento de material, pérdida de elementos reflectantes y disminución de su efectividad para inducir la reducción de velocidad.

Derivado de la inspección técnica realizada el día 26 de junio de 2026, se ratifica la necesidad de intervenir los dispositivos reductores de velocidad existentes, al haberse corroborado que su estado físico ya no permite cumplir adecuadamente con su función preventiva.
